## دراسة هيدرومورفولوجية بحيرة سد الموصل التنظيمية شمال مدينة الموصل، العراق

## Hydromorphological Study of Regulating Lake of Mosul Dam North Mosul City, Iraq

### ABSTRACT

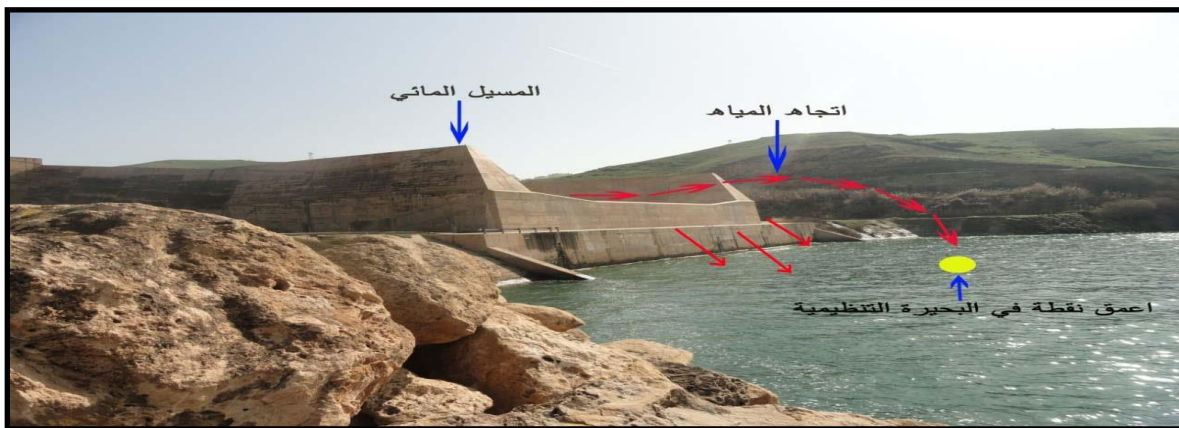
الشكل 6: المسيل المائي (Spill Way).

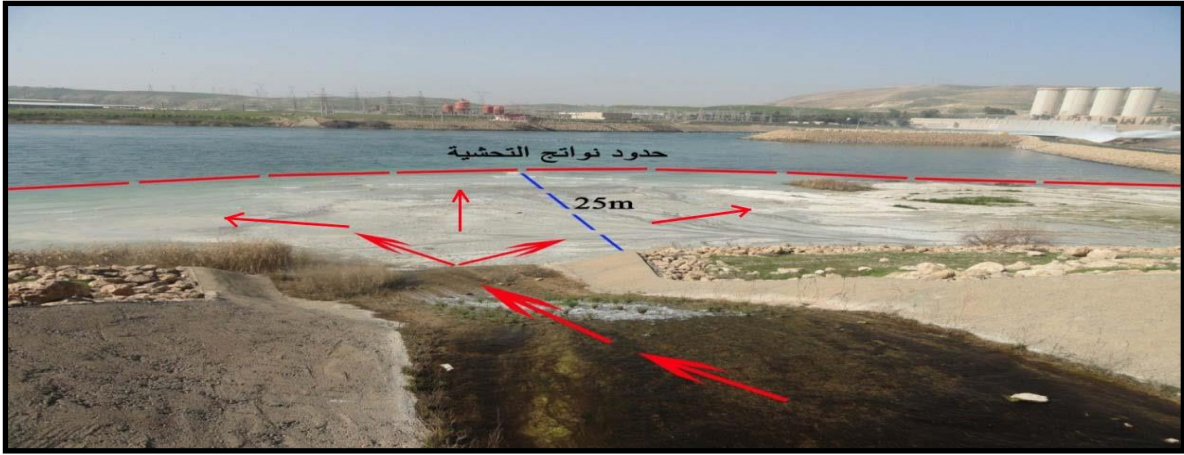
الشكل 7: فضلات تحشية قاع السد الرئيس.

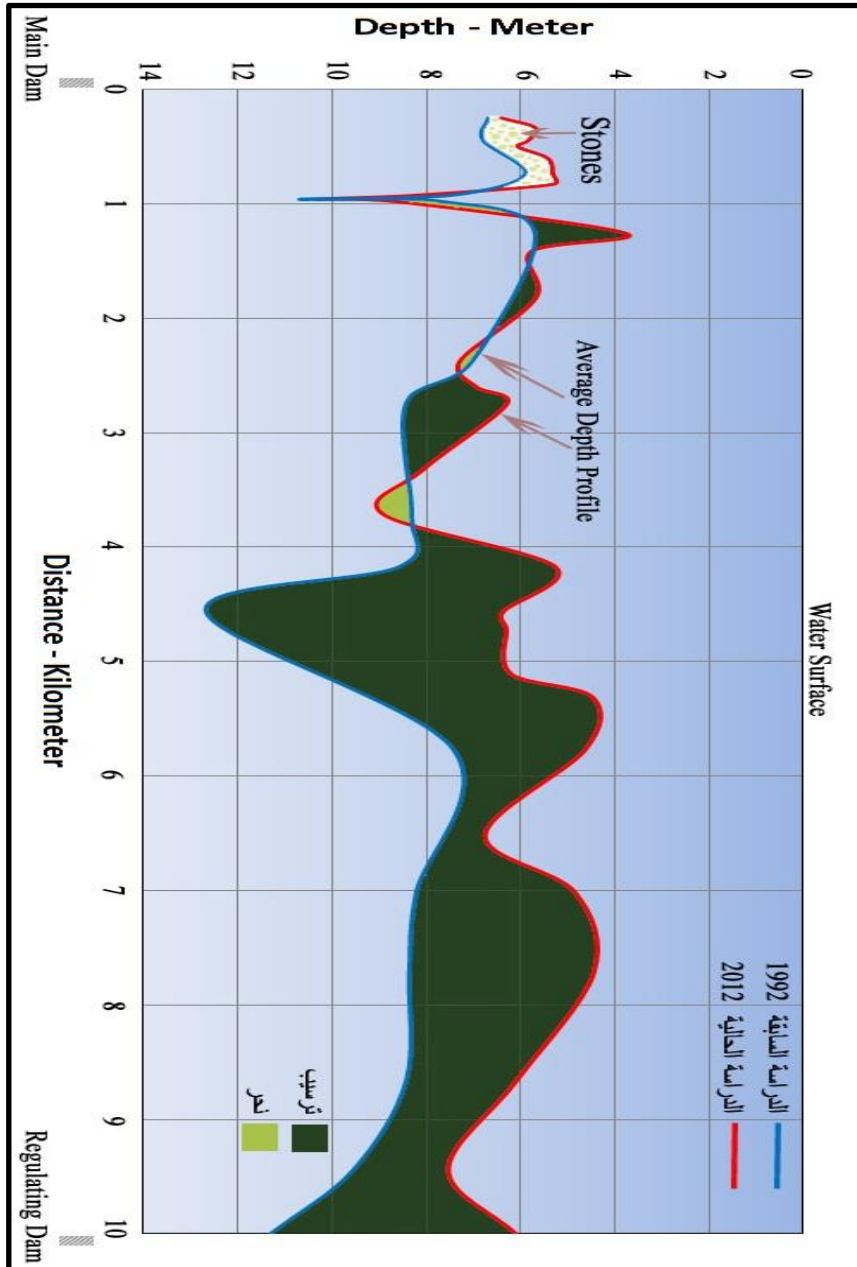
الشكل 8: التغيرات ضمن قاع البحيرة التنظيمية.

تمت مقارنة هذه المقاطع مع دراسة (Al-Hamdani et al., 1992) على نفس المنطقة لمعرفة التغيرات التي حدثت خلال مدة (20) سنة، ولوحظ ان معدل الاعماق للمقاطع العرضية (7,6,5,4,3,2,1) انخفض مما يدل على حدوث ترسيب في هذه المواقع وهذا عكس المتوقع، لكن السبب الحقيقي في هذا الترسيب هو ان جزءاً كبيراً من الاحجار التي وضعت لمعالجة نحر الضفاف قد نقل إلى هذه المواقع. وتبين وجود نحر وخصوصاً أمام الضفة اليسرى للمقاطع (10,9,8) وذلك بسبب وصول دفق المياه المصرفة من المسيل المائي (Spill Way). يبدأ عرض البحيرة بالزيادة عند المقطعين (12,11) نتيجة الانهيارات التي حدثت في الضفة اليمنى أثناء تشغيل المسيل المائي في فترات سابقة، بينما لوحظ حدوث نحر عند المقطعين (14,13) لان عرض البحيرة ضمن هذين المقطعين قليل بسبب انعدام تأثير المسيل المائي فضلاً عن صلابة الضفة اليسرى المتكونة من المتكتلات والتي تمثل جزءاً من طية طيرة.

إن بداية ظهور التواء مجرى البحيرة إلى جهة اليسار يكون ضمن المقطعين (16,15) نتيجة اصطدام مياه البحيرة بمرتفعات تمثل جزءاً من الطية المقعرة ما بين طية طيرة ويطمة المحدبة فضلاً عن اتساع عرض البحيرة وحدث ترسيب في الجهة اليسرى من المقطعين نتيجة قلة السرعة. ان مجرى البحيرة الرئيس يكون بالقرب من الضفة اليمنى للمقاطع (19,18,17) ومتوافق مع خط الثالوك، ولوحظ حدوث ترسيب في المقطعين (19,17) قرب الضفة اليسرى نتيجة الرسوبيات القادمة من الضفاف. إن المقطعين العرضيين (21,20) يمثلان موقعاً لانحناء مجرى النهر ولوحظ انه خلال مدة (20) سنة حدث ترسيب كبير ضمن المقطع (20) وان معظم الرسوبيات جاءت من مصب الوادي القريب من المقطع والذي يغذي البحيرة بالمياه أثناء موسم الأمطار، ومن خلال الشكل (8) لوحظ ترسيب للبحيرة عند المقاطع (24,23,22) نتيجة اتساع العرض وكذلك بسبب مصب الوادي القريب، وكما لوحظ إن معدل الأعماق للمقاطع (28,27,26,25) انخفض والسبب هو الرسوبيات القادمة من الوديان التي تغذي البحيرة بالمياه ضمن هذه المقاطع. ولوحظ من خلال الشكل (8) ايضاً حدوث ترسيب للبحيرة ضمن المقطعين (30,29) بسبب تأثير السد التنظيمي.

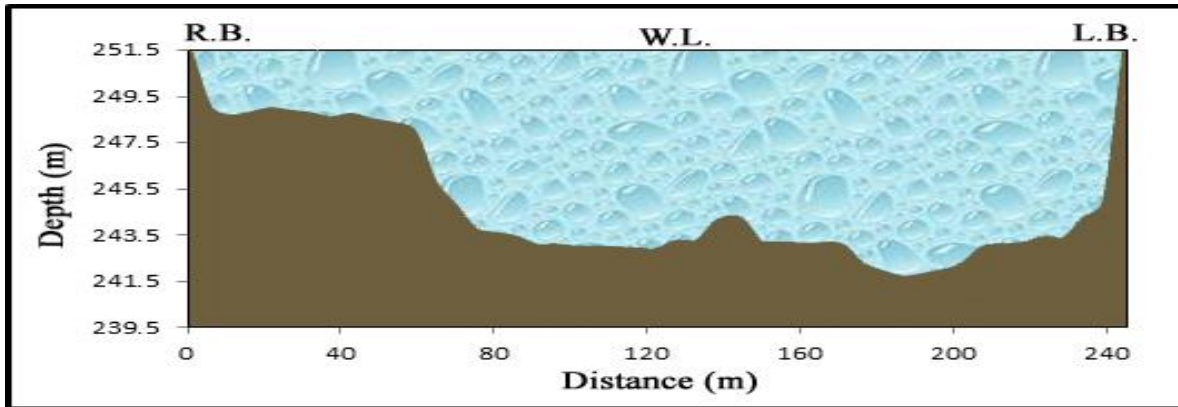
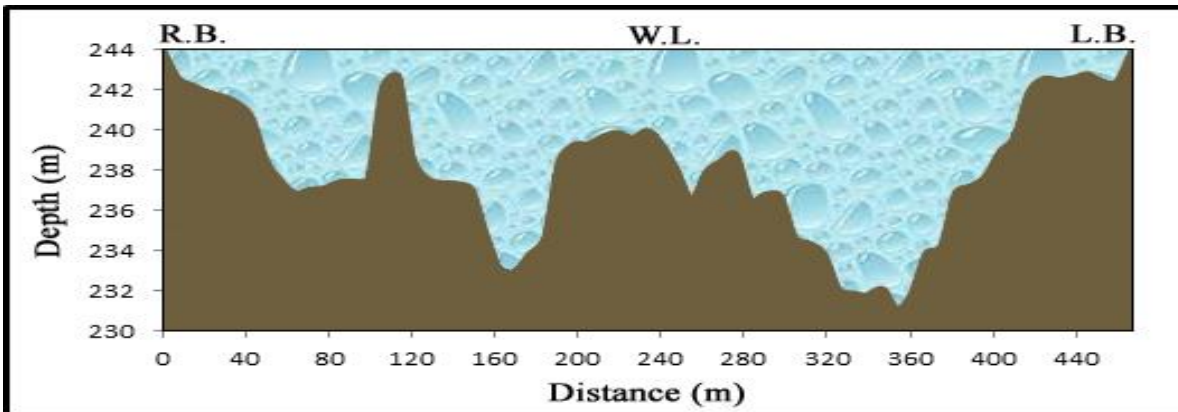
المقطع العرضي الاول

المقطع العرضي الخامس عشر

المقطع العرضي الثلاثون

الشكل 9: بعض المقاطع العرضية المختارة من البحيرة التنظيمية.

تكون اغلب المقاطع العرضية للبحيرة مشابهة إلى الحرف (U) (شكل 9)، وهذا يعود إلى توسع عرض البحيرة في اغلب المقاطع كما ان مجرى النهر تكون ملتوية والتي تؤدي إلى التوسع في عرضها. وهناك سبب اخر قد يعود إلى الاختلاف في طبيعة وصلابة صخور الضفاف وصخور قاع البحيرة.
