لحام المونة باستخدام القوس الكهربائي لربط الفولاذ المقاوم للصدأ

In this research brazing process was done by using Electrical Arc as a heating source to join stainless steel sheets Type (304L) together. The brazing process was accomplished by using silver brazing filler metal tetra composition alloy (Ag-Cu-Zn-Cd). The brazing variables were heat quantity (as welding electrical current) and clearance between the two joined base metals. After finishing brazing there were three destructive tests to find out mechanical and phase transformation which happened during the operation. The first was tensile test and the second was micro-hardness testing by preparation specimens and testing them and the third test was micro examination test by taking micro photos of sections of brazing joints maximum tensile strength was 185 MPa at current of (15) ampere with clearance of (0.125) millimeter for stainless steel sheet thickness of (1.5) millimeter and the prepared specimens whivh (V) chamfered were batter than non chamfered specimens.

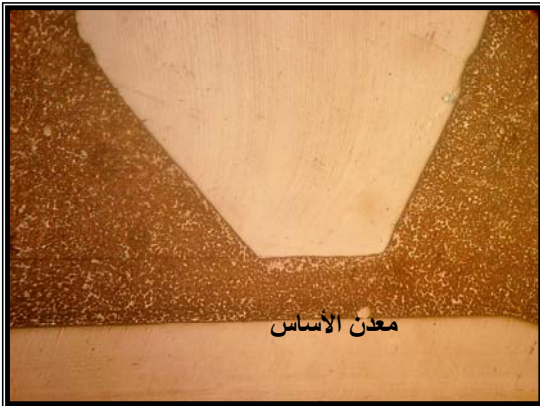
الشكل (14): عينة من الفولاذ المقاوم (304) تم لحامها بالمونة عمودياً على صفيحة من نفس نوعية معدن الأساس. بتيار لحام مقداره (15) أمبير X 40. بسماح مقداره 0.25 ملم

أما الشكل (14) فيمثل عينة من الفولاذ

المقاوم (304L) تم لحامها بالمونة عمودياً

على صفيحة من نفس نوعية معدن

الأساس، بتيار لحام مقداره (15) أمبير يلاحظ فيها أن مسافة السماح بين معدني الأساس (0.25) ملم وأن معدن المونة المنجمد قد ملأ منطقة السماح بشكل جيد مما يدل على أن قيمة التيار كانت كافية لعملية تسخين منتظمة الوقت مما أدى لفعالية مساعد الصهر بشكل صحيح من تنظيف للمنطقة التي تم تماسها حيث أنه قد أجريت عدة محاولات للحام بدون مساعد الصهر وكانت النتيجة تراكم فجوات من الملوثات المتنوعة (أكاسيد وغيرها) والفجوات التي أفسدت عملية الربط، وقد كانت البنية المجهرية يوتكتيكية بشكل عام ويمثل الشكل (15) منطقة اللحام بقدرة تكبير (X350) موضحة المنطقة البيئية بين معدن الأساس والمونة المنجمد والشكل (16) يوضح التركيب اليوتكتيكي لمعدن المونة المنجمد بقدرة تكبير (X1000) يلاحظ فيها أن المنطقة المؤشرة (1) تتكون من مركب متجانس من الفضة والكاديوم والمنطقة المؤشرة بالرمز (2) تتكون من مركب النحاس والبراص المتداوب. و الشكل (17) توضح عينة أخرى قد تم لحامها ولكن بتيار مقداره (30) أمبير، يلاحظ فيها بشكل عام لحام جيد مع تكون قوس مقعر خارجي كما هو موجود في معظم أنواع لحام المونة واللحام بالطرق الأخرى مما يعني فعل جيد للخاصية الشعرية، وعند ألتقاط صور مجهرية أخرى وبقدرة تكبير أعلى لنفس الوصلة كما موضح في الشكل (19) والذي يمثل المنطقة اليسرى لطرف الوصلة يلاحظ

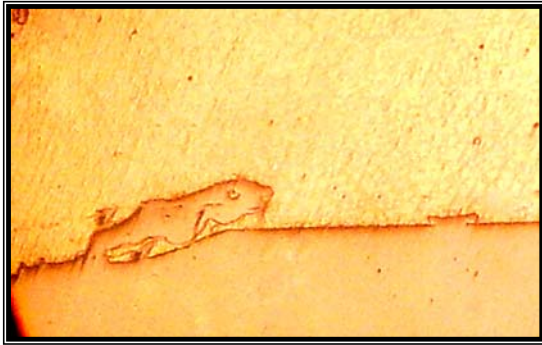
الشكل (18): المنطقة اليسرى السفلى لنفس العينة السابقة. يظهر فيها منطقة أنصهار جزئية لمعدن الأساس بقدرة تكبير X 250. وبتيار لحام مقداره (30) أمبير

وجود بداية أنصهار لجزء من معدن الأساس مما يدل على أن الحرارة المنتقلة بواسطة القوس الكهربائي إلى منطقة معدن الأساس قد تجاوزت 1400 لقلبة سمك غطاء معدن المونة المنصهر في تلك المنطقة درجة مئوية ولكون الفولاذ بشكل عام لا ينصهر دون درجة حرارة 1400 درجة مئوية تقريباً، وكما موضح ذلك بالرسم (20)، أما الشكل (19) فتمثل المنطقة المجاورة للوصلة ذات الشنفرة قرب نهاية وصلة اللحام يلاحظ فيها ثلاث حبيبات منجمدة لمعدن الأساس المنصهر نتيجة الحرارة العالية وذلك لنفس السبب الموضح بالرسم (20) بالإضافة لذلك من الممكن ملاحظة نشوء شق حار صغير بدأ بالنمو على معدن الأساس في الشكل (19) تكون نتيجة التباين الكبير باختلاف درجة الحرارة .

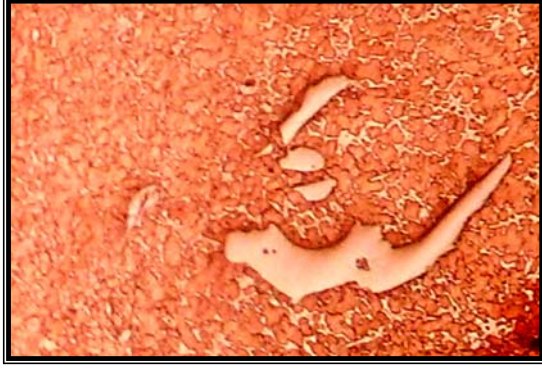
الشكل (22): المنطقة العليا البيني لنفس العينة السابقة
بقدرتك تكبير X 250.

يمثل الشكل (21) منطقة لحام لمعدن الأساس والمونة المنجمد لوصلة لحام بالقوس بالمونة وذلك باستخدام تيار لحام مقداره (30) أمبير، توضح هذه الشكل الشكل غير المنتظم لسطح معدن الأساس نتيجة الحرارة العالية التي أدت لإنصهار جزئي فيه مع تطاير بعض المنصهر واختلاطه مع معدن المونة المنجمد حيث يمثل الشكل (22) حبيبة منجمدة طافية داخل معدن المونة سيق وأن أنصهرت وأنفصلت من سطح معدن الأساس، أما الشكل (23) فيمثل منطقة سطح معدن الأساس للشكل (21) ولكن بقدرة تكبير أعلى يلاحظ فيها شكل سطح معدن الأساس
