دراسة استقرارية منارة الحدباء تحت تأثير عوامل متعددة

د. محمد طيب حسين الليلة*، د. سهيل إدريس خطاب* و أمينة احمد خليل*

Stability of Al-Hadba minaret a-parametric study

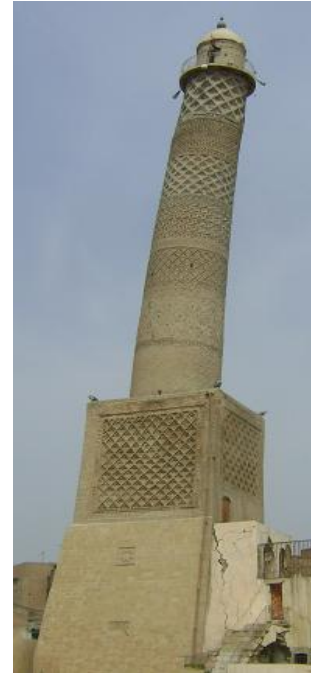
الشكل(1): مخطط توضيحي لأجزاء المنارة

وقد أعيد بناء هذا الجزء بالحجر والجص بعد أن تعرضت أجزائه إلى الانهيار وبني بشكل عمودي وهو بهذا يخالف تحذب المنارة والشكل (1) يوضح مخطط لأجزاء المنارة. إن طريقة بناء المنارة بهذه الضخامة والارتفاع جعل لها قوة ومثانة إضافة إلى استقراريتها. كما أن التكوين الإنشائي لبدنها الاسطواني الذي يكون كتلة مترابطة بين الجدران الخارجية والمحور الوسطي حيث أن الربط بينهما يتم بواسطة سلميين حلزونيين إضافة إلى استعمال رباطات خشبية مثبتة بالجدار الخارجي من جهة والعمود الوسطي من جهة أخرى لغرض إعطاء قوة وإسناد إضافية للجدران الخارجية إضافة إلى بعض المرونة. [3]

تتكون المنارة من جسم اسطواني مجوف بقطر خارجي 5.35m في الأسفل و قطر خارجي 3.8m في الأعلى وبسمك متغير من 0.92m في الأسفل إلى 0.8m في الأعلى إضافة إلى جزء مركزي اسطواني صلد بقطر 1.9m في الأسفل عند الارتفاع 8.9m يصبح 0.75m في الأعلى عند الارتفاع 43.2m. يربط بين الجزء المركزي والجدار الخارجي سلميين حلزونيين ينتهيان في الأعلى بصحن دائري عليه جزء اسطواني مجوف ذات قبة نصف كروية. ترتكز المنارة على قاعدة موشورية بإبعاد 9*9 m عند مستوى سطح الأرض وتتغير تدريجياً إلى 8.7*7.8m عند الارتفاع 5.9m ثم تصبح 8.2*7.6m عند ارتفاع 9.8m ثم تصبح 7.9*7.1m عند الارتفاع 17.45m. ترتكز القاعدة الموشورية على أساس موشوري مدرج بإبعاد 15*15m في الأسفل.

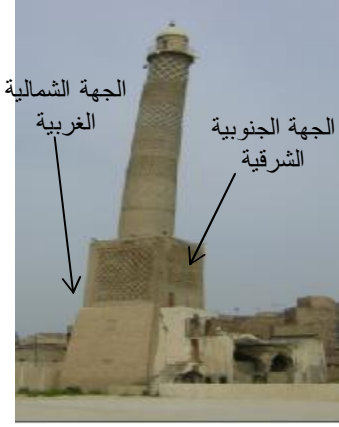
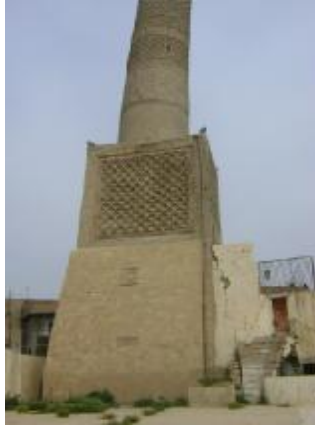
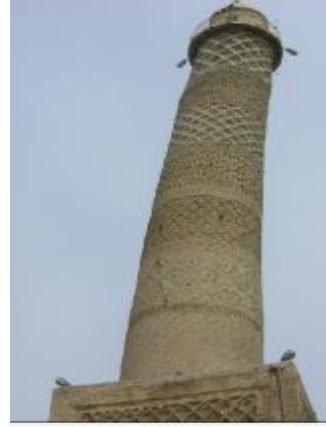
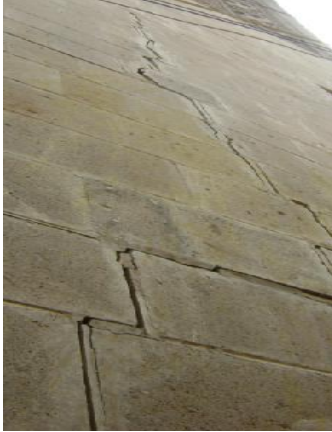
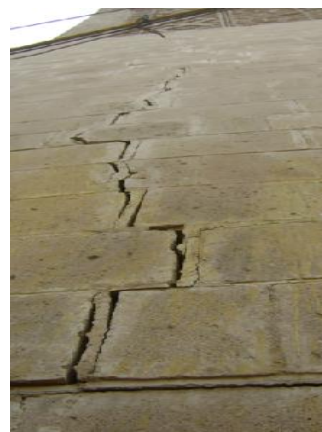
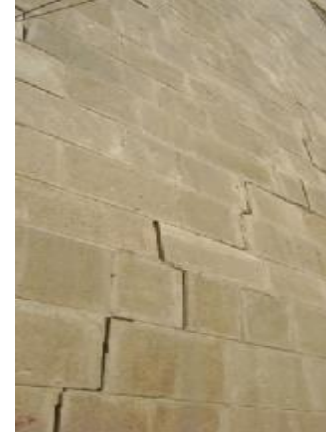
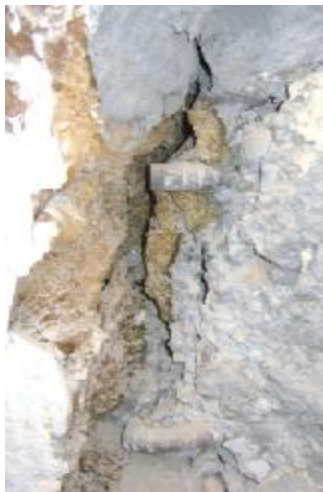
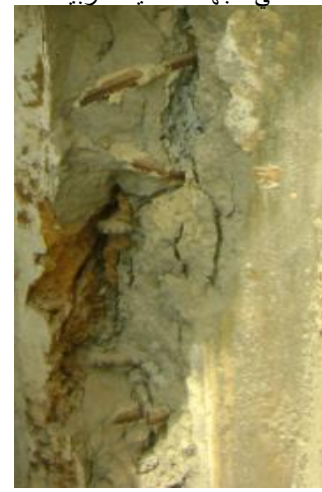
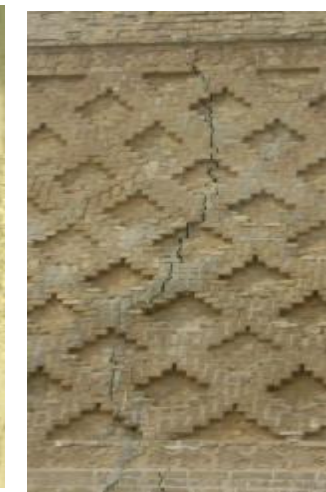
التشققات في الجهة الشمالية الغربية

التشققات في الجدار الكونكريتي المسلح تحت الدرج

التشققات في الجهة الجنوبية الشرقية
في الجزء الأعلى من القاعدة

الشكل(2): صور لمنارة الحدياء موضح عليه التشققات الحاصلة فيها

تعاني المنارة من تشققات في مناطق مختلفة كما أن هنالك انهيار جزئي لأجزاء منها إضافة إلى ميلانها والذي ازداد مع الوقت بحيث أصبح مخيفاً ويهدد سلامة المنارة. لوحظ من خلال الزيارات الميدانية وجود شقوق في كل من الجانب الشرقي والجنوبي للقاعدة الموشورية والجدار الخرساني المسلح المحيط بالقاعدة السفلى (نفذ من قبل الشركة الإيطالية سنة 1981) كما لوحظ أيضاً وجود شقوق في القبة لأعلى المنارة. الشكل (2) يوضح شكل وميل المنارة من جهات مختلفة التقطت من قبل الباحثين كما ويظهر الشكل أيضاً مواقع الشقوق الموجودة. استخدم الحجر والطابوق والجص والنورة كمادة رابطة في إنشاء جسم المنارة والقاعدة الموشورية والأسس تحت مستوى الأرض.

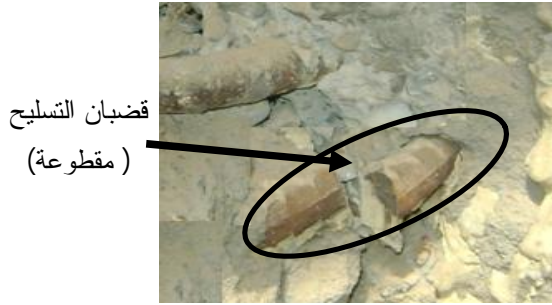
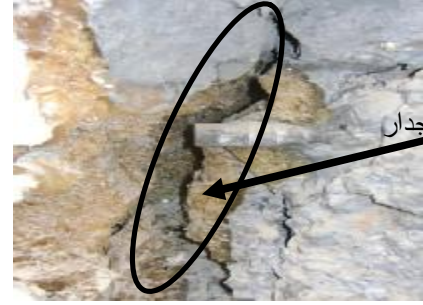
قوة أفقية عالية في أسفل زاوية القاعدة
الموشورية قرب الدرج الخارجي في الجهة
الشرقية مما سبب ظهور قوة عزم تسبب
دوران للمنارة والذي سبب قطع لقضبان
التسليح للجدار.

قضبان التسليح
(مقطوعة)

التشققات في الجدار
الكونكريتي

الشكل (8): مخطط يوضح الدوران الحاصل في القاعدة الموشورية والتشققات و قطع قضبان التسليح

أظهر التحليل أن هنالك ضغط أفقي عالي في أسفل زاوية القاعدة الموشورية قرب الدرج الخارجي في الجهة الشرقية وبقيمة (435 kN/m^2) عندما كانت القوة المسلطة على جسم المنارة عند هبوب الرياح بسرعة (90 Km/hr) مما سبب ظهور قوة عزم سببت دوران للمنارة وبمقدار 2.56° . ومن خلال الزيارات الميدانية للباحثين لوحظ ما يؤكد ذلك من وجود شقوق في الجدار الكونكريتي المغلف للقاعدة الموشورية في تلك المنطقة كما لوحظ أن هنالك قوى قص في الجدار تحت الدرج والذي سبب قطع لقضبان التسليح للجدار كما يظهر في الشكل (8).

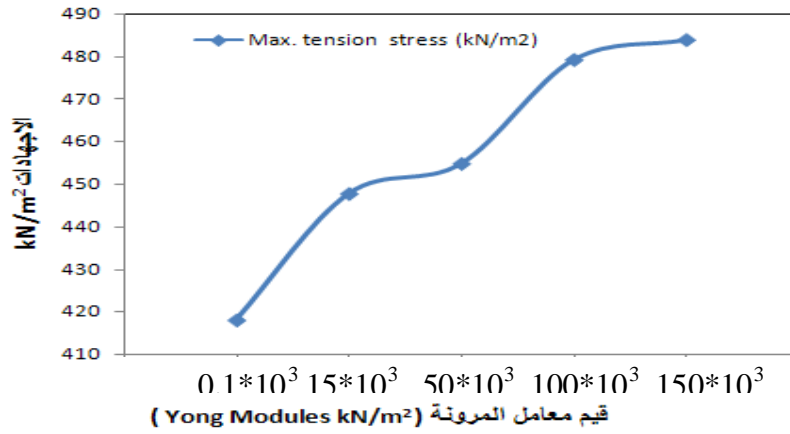
الشكل (9): أعظم إجهاد شد في أسفل الجزء الاسطواني في الجهة المقابلة لاتجاه الرياح

أشارت النتائج التي تم الحصول عليها إلى زيادة في قيم الشد المتولدة على طول الجزء الاسطواني للمنارة وكما موضح في الشكل (9) حيث كانت قوة الشد بمقدار (484 kN/m^2) عند اكبر قيمة لمعامل المرونة المفروضة ترافقها نقصان في قيمة الضغط الأفقي في أسفل زاوية القاعدة الموشورية المقابلة للدرج في الجهة الشرقية حيث أصبحت بقيمة (368 kN/m^2) وهذا يؤدي إلى تقليل العزم الذي يسبب دوران للمنارة. مع امتداده الشد على طول الجزء الاسطواني لمسافة أكثر من 17.5m حيث قد تصل في حالات أن معظم الجزء الاسطواني للمنارة يقع تحت قوة شد والى مسافة 23.5m وكما موضح في الشكل (10). وعليه فان منع حركة أساس المنارة بواسطة ردم المنطقة المحيطة حول أساس المنارة بتربة ذات خصائص أقوى أو عمل تحشية سوف يزيد من قوة الشد التي تتولد على الجزء الاسطواني ويسبب خطورة لسلامة وثبوتية المنارة.

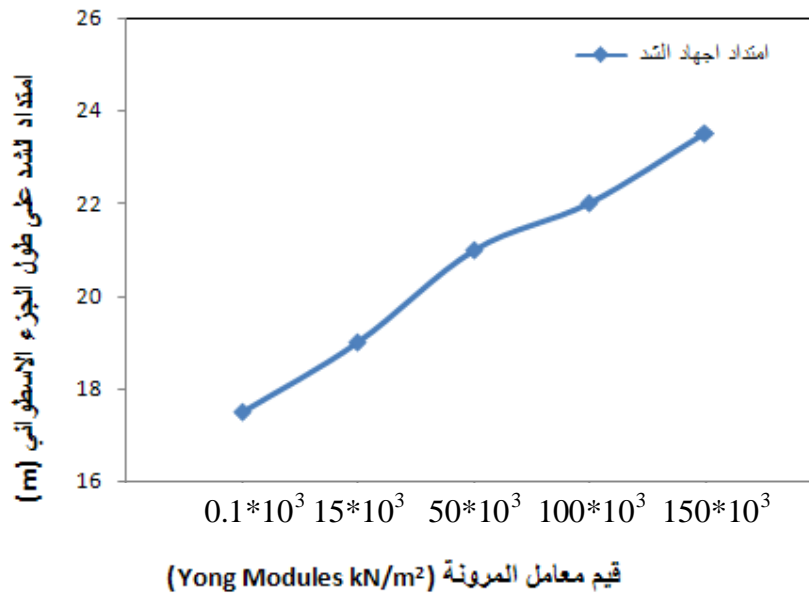
شكل (10): امتداد اجهادات الشد في الجزء الاسطواني في الجهة المقابلة لاتجاه الرياح
