تقويم اثر التوسعة والإضافة في أعمال الحفاظ في جوامع مدينة الموصل التراثية

د. حسان محمود الحاج قاسم
د. عماد هاني العلاف
قسم الهندسة المعمارية/ كلية الهندسة/ جامعة الموصل

An Assessment of the Impact of Extension on Preservation of The Heritage Mosques in Mosul Old City

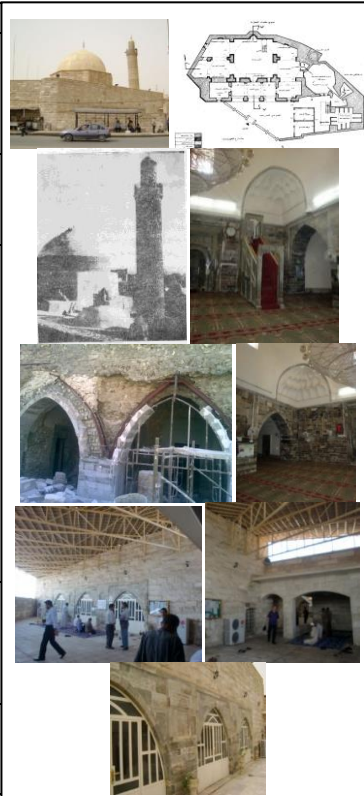
ج-م 2: استمارة معلومات خاصة بالمساجد التراثية لمدينة الموصل وأعمال الحفاظ عليها		Table A2 - Al-Aghwat	
رقم العينة	اسم المسجد	جامع الأوغوات	
		تاريخ الإنشاء	1703م
تاريخ الترميم الرئيسي	2006-2008م	المشرف	مديرية آثار نينوى
	التدخلات غير الموثقة	الممول	مديرية الوقت السنوي في نينوى
التدخلات غير الموثقة	مجهول	القبعة	الاصولية تم ترميمها بعد ان اصيبت ببعض التشققات
	مجهول	الأعمدة والعقود	الاصولية وتم تدعيمها باضافة هيكل حديدي تم تغليفها برخام محلي
القبعة	اصلي	السقف	الاصلي مكون من مجموعة قباب صغيرة وتم اعادة تبييضه مما افقد بعض النقوش
	اصلي	الجدران	الاصولية مع اعادة تبييض الاجزاء الجصية وجلي الاجزاء الرخامية
الارضيات	اصلي	الارضيات	تم اعادة تليطها عدة مرات وتم ازلتها في اعمال الترميم الاخيرة والوصول الى المستوى الاصلي
	اصلي	المنبر	الاصلي مطلي بطلاء دهني سابقا وتم جليه مع فقدان بعض التفاصيل
المحراب	اصلي	المحراب	3 محاريب اصولية مطلي بطلاء دهني سابقا وتم جليها والتاثير على دقة العمل فيها مع فقدان بعض التفاصيل
	اصلي	المدخل	3 مداخل اصولية

الشبابيك	اصلي	الشبابيك	اصولية
	اصلي	السطوح الخارجية	اعادة تغليفها بحجر الكلس الحلان خشن الملمس
التسقيف	اصلي	التسقيف	الاصلي وهو مكون من مجموعة قباب صغيرة
	اصلي	الأعمدة والعقود	تم اعادة تغليفها بالرخام المحلي (استخدام نفس المادة الاصولية)
الارضيات	اصلي	الارضيات	اعادة رصفها بالرخام المحلي (استخدام نفس المادة الاصولية)
	اصلي	الفضاءات بين الأعمدة	اغلقت بمساحات شبييك زجاجية ذات هيكل حديدي
المساحة	اصلي	المساحة	تم التجاوز عليها عند اقامة شارع الكورنيش المجاور
	اصلي	الارضيات	اعادة رصفها بالرخام المحلي
التسقيف	اصلي	التسقيف	تم تسقيف الفناء بهيكل حديدي وقرميد وبشكل ملاصق لكتلة المسجد

- **جامع الأغوات:** تمت أعمال حفاظ مناسبة لبيت الصلاة، ولتوسعة مساحة الصلاة تم فتح فضاء المدرسة ذات المخطط الثماني الملاصقة لتتصل مع بيت الصلاة، وتم إغلاق الرواق الخارجي، وبُنِي رواق جانبي للفناء بمواد وأشكال مشابهة للمبنى الأصلي، وتم تسقيف الفناء بسقيفة معدنية مع سقف قرميدي.

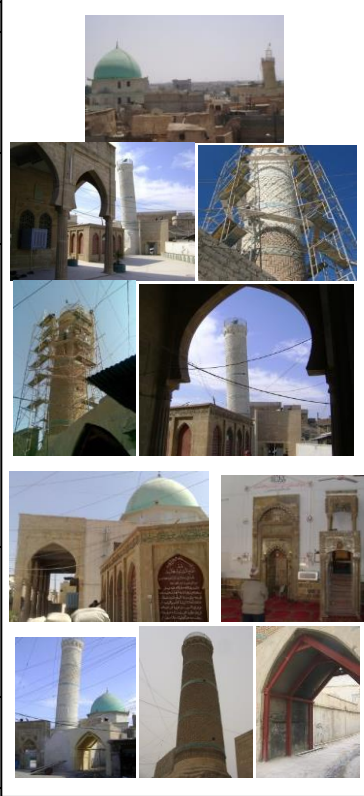
Table A5 - Al-Ziouani		اسم المسجد		معلومات عامة	التصميم	المشرف	الممول	القبلة	الأرضيات	المنبر	المحراب	المدخل	التشبيك	السطوح الخارجية	التسقيف	الأعمدة والعقود	الأرضيات	المساحة	الأرضيات	التسقيف	
رقم	وصف	اسم المسجد	تاريخ الإنشاء																		
		جامع الزبواني	1733م	تاريخ الإنشاء																	
			سبعينيات القرن العشرين	تاريخ الترميم الرئيسي																	
			لا تتوفر وثائق	التدخلات غير الموثقة																	
			مجهول	المصمم																	
			مديرية اثار نينوى	المشرف																	
			مديرية اوقاف نينوى	الممول																	
0			تم بناء قبة جديدة باستخدام الكونكريت	القبلة																	
0			اعمدة كونكريتية بدون عقود	الأعمدة والعقود																	
0			كونكريتي مستوي	السطح																	
0			كونكريتية	الجدران																	
0			تغليف باستخدام البلاطات الكونكريتية	الأرضيات																	
2			الأصلي	المنبر																	
2			الأصلي	المحراب																	
2			الأصلي	المدخل

1			جديدة باستخدام الرخام المحلي بأشكال اقواس حدوة الفرس	التشبيك																	
1			تغليف باستخدام الحجر الكلسي المحلي والرخام المحلي	السطوح الخارجية																	
0			سقف كونكريتي مستوي	التسقيف																	
1			الاعمدة من حجر الكلسي المحلي مع عقود كونكريتية مغلقة بالرخام المحلي ذات قوس حدوة الفرس	الأعمدة والعقود																	
0			بلاطات كونكريتية	الأرضيات																	
2			مفتوح	الفضاءات بين الأعمدة																	
0			تعديل شكله الاصلي مع اعادة بناء المسجد	المساحة																	
0			بلاطات كونكريتية	الأرضيات																	
1			بلا	التسقيف

- **جامع الزيواني:** تمت إعادة بناء بيت الصلاة بالكامل بمواد إنشائية حديثة، مع إعادة توجيه المبنى لتصحيح اتجاه القبلة وبمساحة بناء أكبر، وتم إعادة تثبيت المحراب والمنبر وإطارات الفتحات الأصلية.
